兵庫県を流れる加古川左岸に位置する国包（くにかね）で堤防の強化工事が始まる

# 工事のお知らせ

| 工 事 名 | 加古川 <sup>かこがわ</sup> 中流部 <sup>ちゅうりゅうぶ</sup> 堤防強化 <sup>ていぼうきやうか</sup> 他 <sup>た</sup> 工事 <sup>こうじ</sup> |

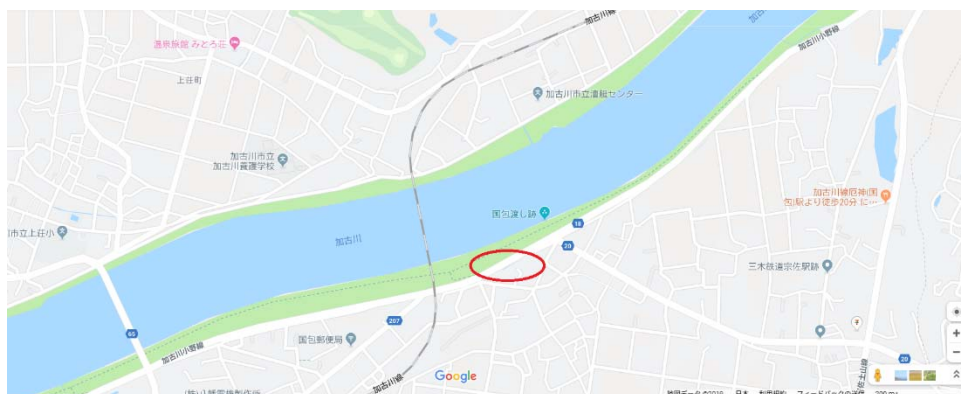
日頃は姫路河川国道事務所の河川事業にご協力いただき、厚く御礼申し上げます。この度、加古川市上荘町国包地区の堤防裏法尻にて、堤防強化のドレーン工、排水構造物工の施工を行うことになりました。

| 工 事 概 要<br>(国包地区) | 本工事は、堤防に浸透した水を速やかに排水し、堤防の安定性向上を<br>目的に堤防裏法尻の延長140.3mにドレーン、排水構造物を設置する<br>工事です。 |

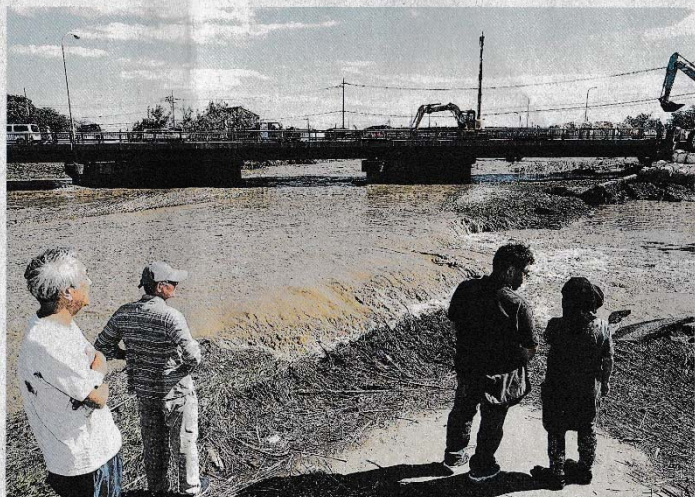
秋山川の堤防が決壊し、市街地に流れ込む濁流＝13日午後0時46分、栃木県佐野市赤坂町
